Scheda Clinica

UN CASO DI PERIMPLANTITE RISOLTO ATTRAVERSO L'USO DI UNA PASTA OSSEA DI NUOVA GENERAZIONE

I residui di cemento protesico definitivo possono favorire lo sviluppo della perimplantite in pazienti affetti da malattia parodontale.

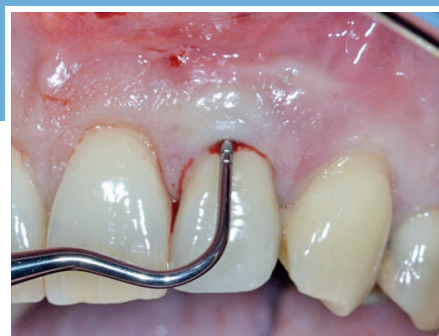
Fig. 1 - All'esame clinico si osserva una profondità di sondaggio che sul versante vestibolare raggiunge i 10-12 mm.

Il paziente si presentava all'attenzione del chirurgo lamentando una tumefazione dolorabile in corrispondenza di una corona su impianto in sede 2.2. L'esame radiografico e clinico confermava la presenza di una perimplantite piuttosto estesa, con profondità di sondaggio compresa tra 10 e 12 mm sul versante vestibolare e tra 4 e 5 mm sul versante palatale. Era inoltre presente una fistola sul versante buccale; l'impianto risultava in ogni caso stabile. Previa acquisizione del C.I. da parte del paziente si programmava un piano di trattamento comprendente la decontaminazione della superficie implantare e, contestualmente, l'esecuzione di una procedura di Rigenerazione Ossea Guidata (GBR) al fine di ripristinare i corretti profili crestali. Dopo assunzione della profilassi antibiotica prescritta, si procedeva al sollevamento di un lembo trapezoidale a tutto spessore, esteso dall'elemento 2.1 all'elemento 2.3. Sollevato il lembo, si osservava una notevole quantità di tessuto reattivo e la presenza di residui di cemento protesico definitivo, che venivano immediatamente rimossi.

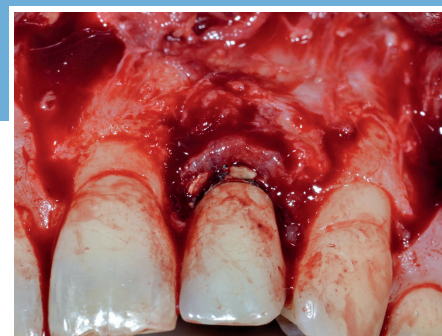
Fig. 3 - Sollevato un lembo, si osserva la presenza di una notevole quantità di tessuto reattivo e di residui di cemento protesico definitivo.

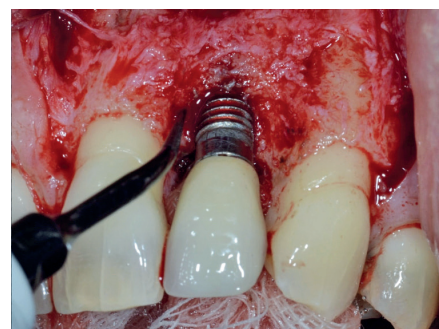
Fig. 4 - Eliminato il tessuto fibroso, la corticale ricevente è ripetutamente perforata utilizzando un inserto montato su manipolo ad ultrasuoni.

montato su manipolo a ultrasuoni sfruttando l'effetto battericida della cavitazione e veniva applicato un gel decontaminante. La corticale ossea veniva quindi ripetutamente perforata utilizzando un opportuno inserto montato sullo stesso manipolo ad ultrasuoni, in modo da favorire i primi eventi angiogenici a seguito dell'innesto.

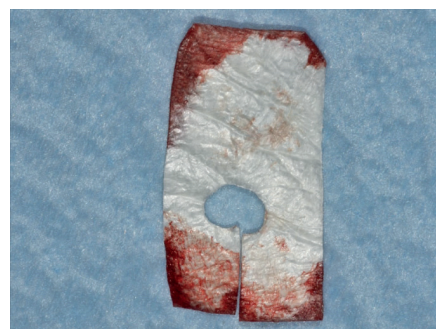
Fig. 5 - La membrana Heart viene sagomata per potersi adattare attorno al collo dell'impianto.

La chirurgia rigenerativa veniva eseguita dapprima sagomando la membrana Heart affinché la stessa potesse adattarsi al collo dell'impianto; essa veniva quindi fissata palatalmente e il difetto osseo innestato con Activabone Mouldable. Il riempimento del difetto veniva completato esercitando una certa pressione con uno strumento smusso. La membrana veniva poi riflessa sul versante vestibolare e fissata definitivamente con dei pin in titanio. La sutura veniva eseguita con filamento in PTFE 5-0.

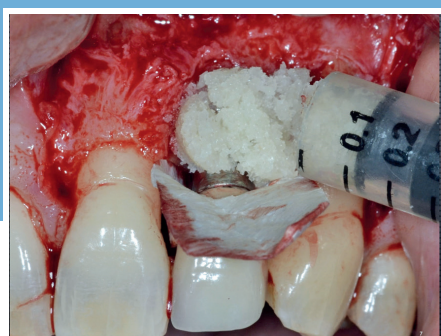
Fig. 7 - La pasta ossea Activabone viene innestata estrudendola direttamente dalla siringa.

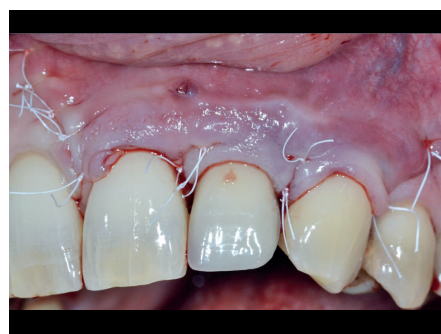
Fig. 10 - Si procede alla sutura del lembo utilizzando un filamento in PTFE 5-0.

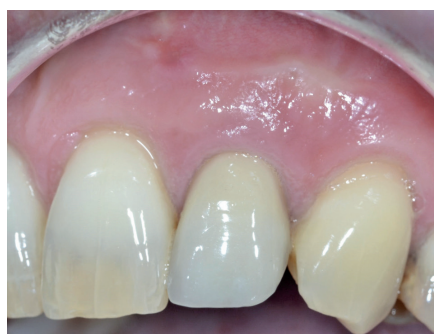
Fig. 11 - Ai successivi controlli post-operatori si osserva il recupero ottimale dell'estetica dei tessuti molli, con sondaggi compresi nel range di 2-3 mm.

Al controllo post-operatorio, l'esame clinico mostrava un ottimo recupero dell'estetica dei tessuti molli; i sondaggi periimplantari erano compresi nel range di 2-3 mm, sia sul versante vestibolare che palatale; l'esame radiografico mostra un recupero significativo dei livelli ossei periimplantari.

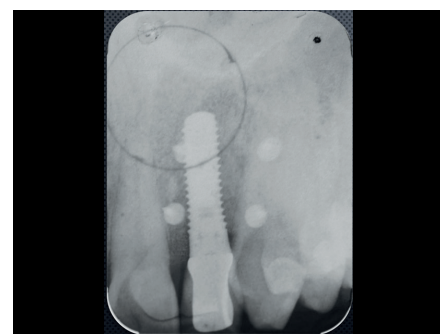
Fig. 12 - Il recupero ottimale dei livelli ossei periimplantari è confermato anche dall'indagine radiografica.
