# Scheda Clinica

## LA GESTIONE DELLE FENESTRAZIONI OSSEE NEGLI ALVEOLI POST-ESTRATTIVI

Una fenestrazione in un alveolo post-estrattivo può essere gestita impiegando un sostituto osseo in pasta coperto da una opportuna membrana a protezione dell'innesto stesso.

Dr. David Rizzo  
Libero Professionista a Messina, Italia  
dr.davidrizzo@libero.it

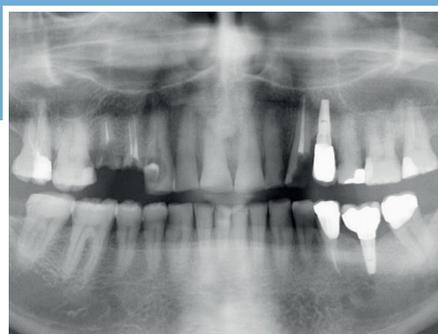
**Fig. 1** – Ortopantomografia. Si osservano le fratture coronali a carico degli elementi 1.4 e 1.5 e la carie distruttrice a carico dell'1.3.

Il paziente presentava delle fratture coronali a carico degli elementi 1.4 e 1.5 con le relative corone cliniche al di sotto della cresta ossea e carie distruttive al di sotto dei margini ossei a carico del 1.3.

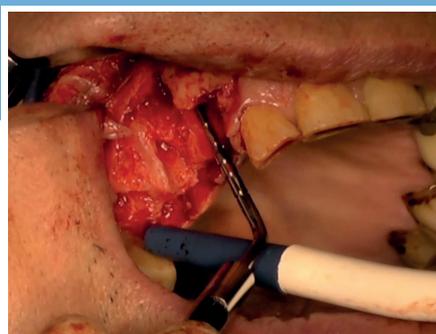
**Fig. 2** – Avulsi gli elementi si osserva una ampia fenestrazione vestibolare in corrispondenza della posizione 1.3.

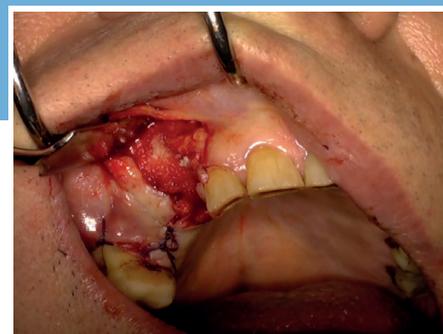
**Fig. 3** – Dopo avere posizionato i due impianti nelle posizioni 1.4 e 1.5, si innestano i due siti con la pasta ossea Activabone DBM Mouldable Paste. Notare l'idrofilicità della pasta ossea.

Eseguita la consueta profilassi antibiotica, si procedeva all'avulsione degli elementi 1.3-1.4-1.5, ed al contestuale inserimento di due impianti osteointegrati in posizione 1.4 e 1.5. Il sito post estrattivo in posizione 1.3 presentava invece una ampia deiscenza vestibolare, non visibile in radiografia. La deiscenza era tale da non permettere di dare stabilità primaria ad un impianto post estrattivo. Si eseguiva pertanto un intervento rigenerativo mediante l'utilizzo della pasta ossea Activabone, impiegando una membrana in pericardio a copertura dell'innesto osseo e finalizzando il tutto con suture non riassorbibili.

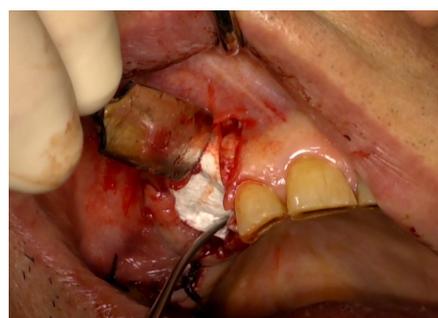
**Fig. 4** – Il sito innestato è protetto con una membrana in pericardio Heart.

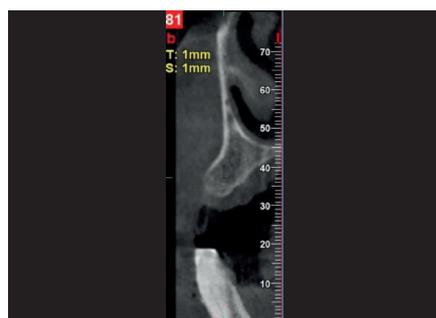
**Fig. 5** – A distanza di tre mesi, l'esame CBCT mostra un'ottima rigenerazione del volume crestale.

A distanza di tre mesi si eseguiva una tomografia *cone beam*

di controllo che mostrava l'avanzato stato rigenerativo del sito post estrattivo con corrispondente ripristino della deiscenza. Si procedeva dunque alla riapertura del sito chirurgico ed al prelievo di una biopsia ossea di circa 3 mm, da esaminare istologicamente. Contestualmente è stato inserito un impianto ai fini della successiva riabilitazione protesica.

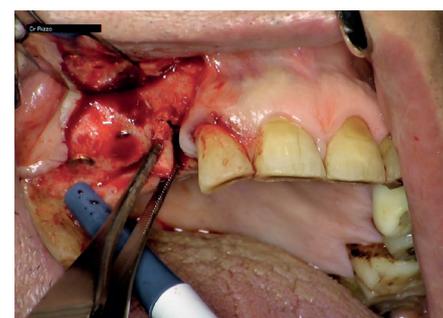
**Fig. 6** – Si procede, contestualmente all'inserimento dell'impianto in posizione 1.3, al prelievo di un campione osseo del tessuto rigenerato per la successiva indagine istologica.

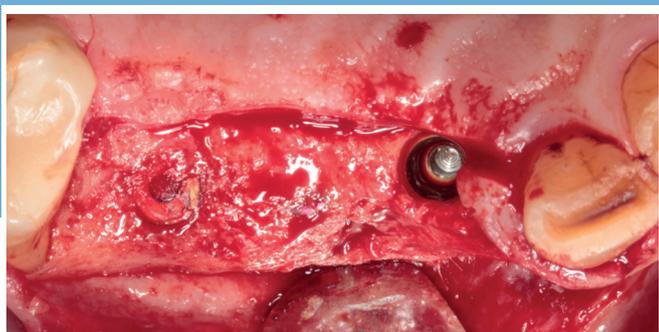
Fig. 7 – L'impianto in posizione 1.3 al termine del suo posizionamento.

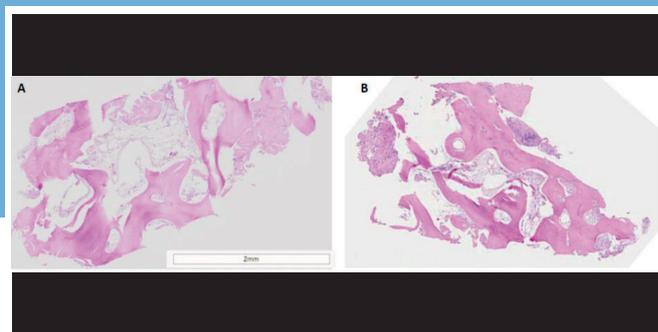
Fig. 8 – Il campione osseo prelevato in sede 1.3 (diviso in due frammenti durante il prelievo) indica un tessuto osseo vitale in avanzato stato di maturazione.

L'analisi istologica ha previsto la decalcificazione del campione, la sua inclusione in paraffina, la sezione in fettine sottili e, dopo il montaggio su vetrino, la colorazione con ematossilina-eosina.

L'osservazione al microscopio ottico mostrava un tessuto osseo con aree in cui le lamelle ossee risultavano ben delineate, affiancate ad aree in cui le lamelle risultavano ancora in fase di organizzazione. Il tessuto appariva in equilibrio tra attività catabolica e anabolica e in avanzato stato di maturazione. Risultava particolarmente significativa la quantità di matrice minerale presente, compresa tra il 75% e l'82%. Non si osservava alcun infiltrato infiammatorio.

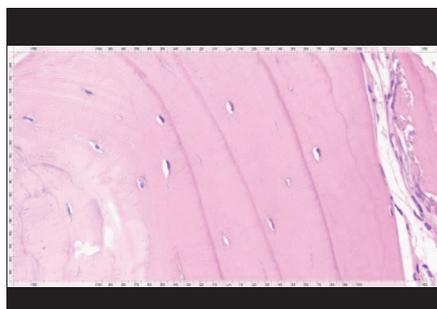
Fig. 9 – In questo dettaglio del campione istologico, sono visibili osteociti quiescenti nelle lacune ossee e le linee concentriche delle lamelle tipiche dell'osso maturo.

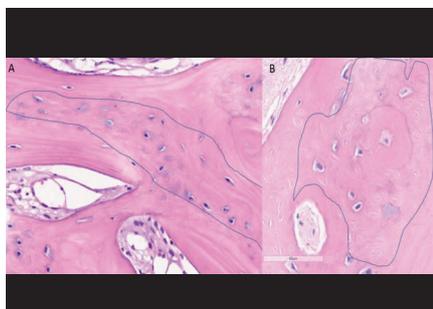
Fig. 10 – L'area blu indica la zona centrale di alcune trabecole ossee che presentano un'alta densità cellulare unitamente a piccole "virgolette" che potrebbero indicare residui di carrier Exur. Ciò fa supporre che l'osso neoformato possa essere stato depositato proprio a partire dalle aree di innesto.

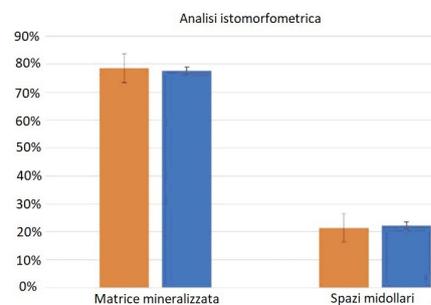
Fig. 11 – Esame istomorfometrico (separato per i due frammenti). La matrice ossea mineralizzata occupa quasi l'80% del campione.
